フランク・ロイド・ライトの帝国ホテル NO.3 ラウンジ

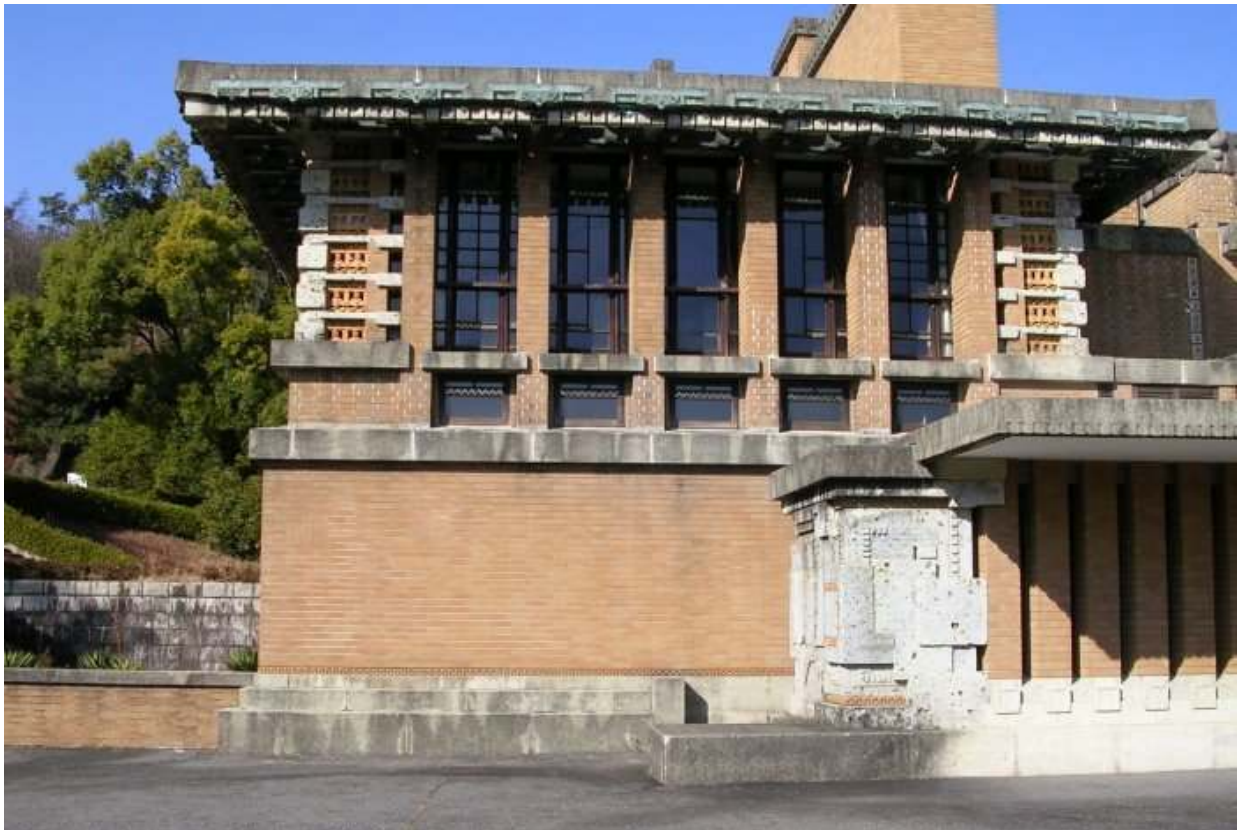
明治村 帝国ホテル 北ラウンジのエントランス側外観

ラウンジは正面から見て左右対称に配置されており、外観にゆったりとした気品と落ち着きを与えています。記録によればライトと日本文化との具体的な最初の出会いは1893年に開かれたシカゴ博で展示された「鳳凰殿」の1/2模型であったと言われています。ライト26歳のときです。

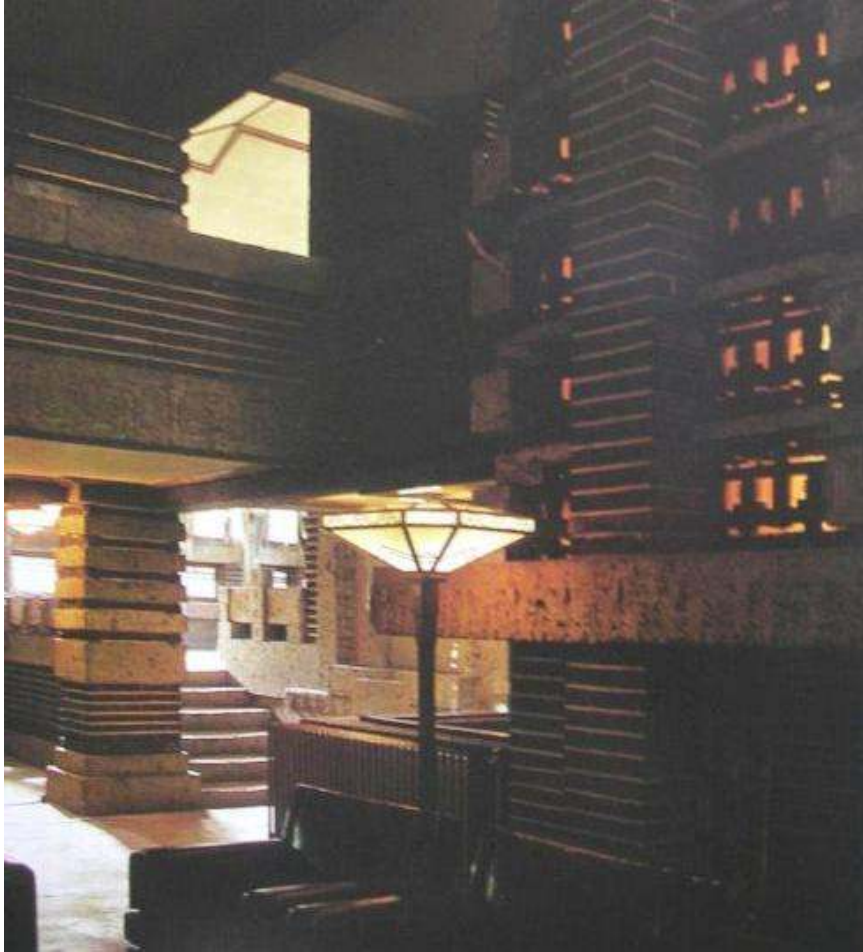
実物のロビーメインフロアから南ラウンジに上る階段を見る。階段の右にアルコールの一部が見える。

さて内部へ入ってみましょう。ロビーの北西角及び南西角に仕込まれたアルコーブを見ながら階段を数段昇ったところにラウンジがあります。

ここからさらに7段の階段を昇ればティーバルコニーへ、さらに3段昇ればギャラリーへと至ります。すなわちラウンジはロビーの上層階に至る踊り場的な階層にあるわけです。

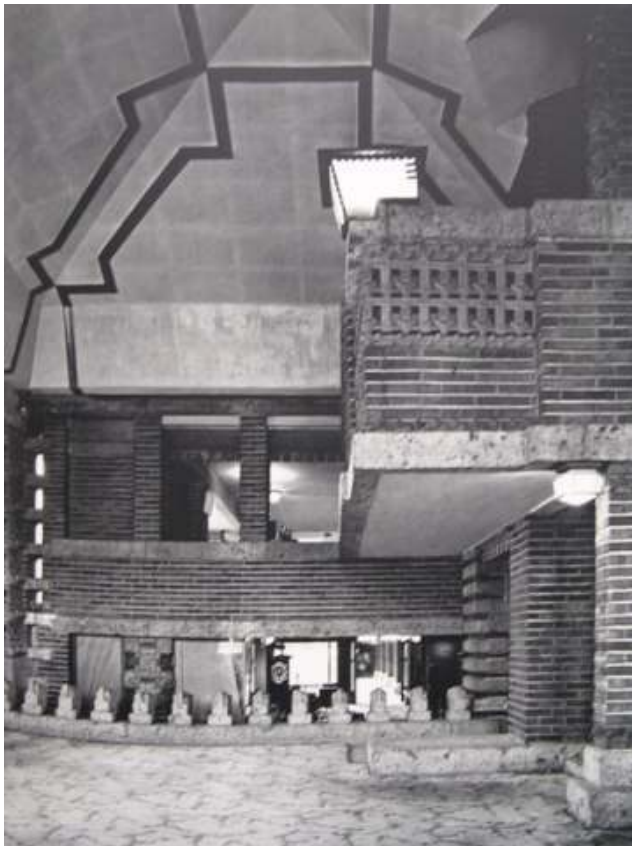
実物の北ラウンジの東面

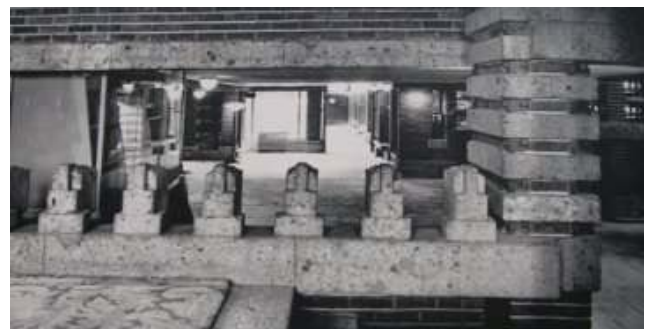
左の写真の手摺子部分の拡大 奥にメインダイニングの側廊が見える

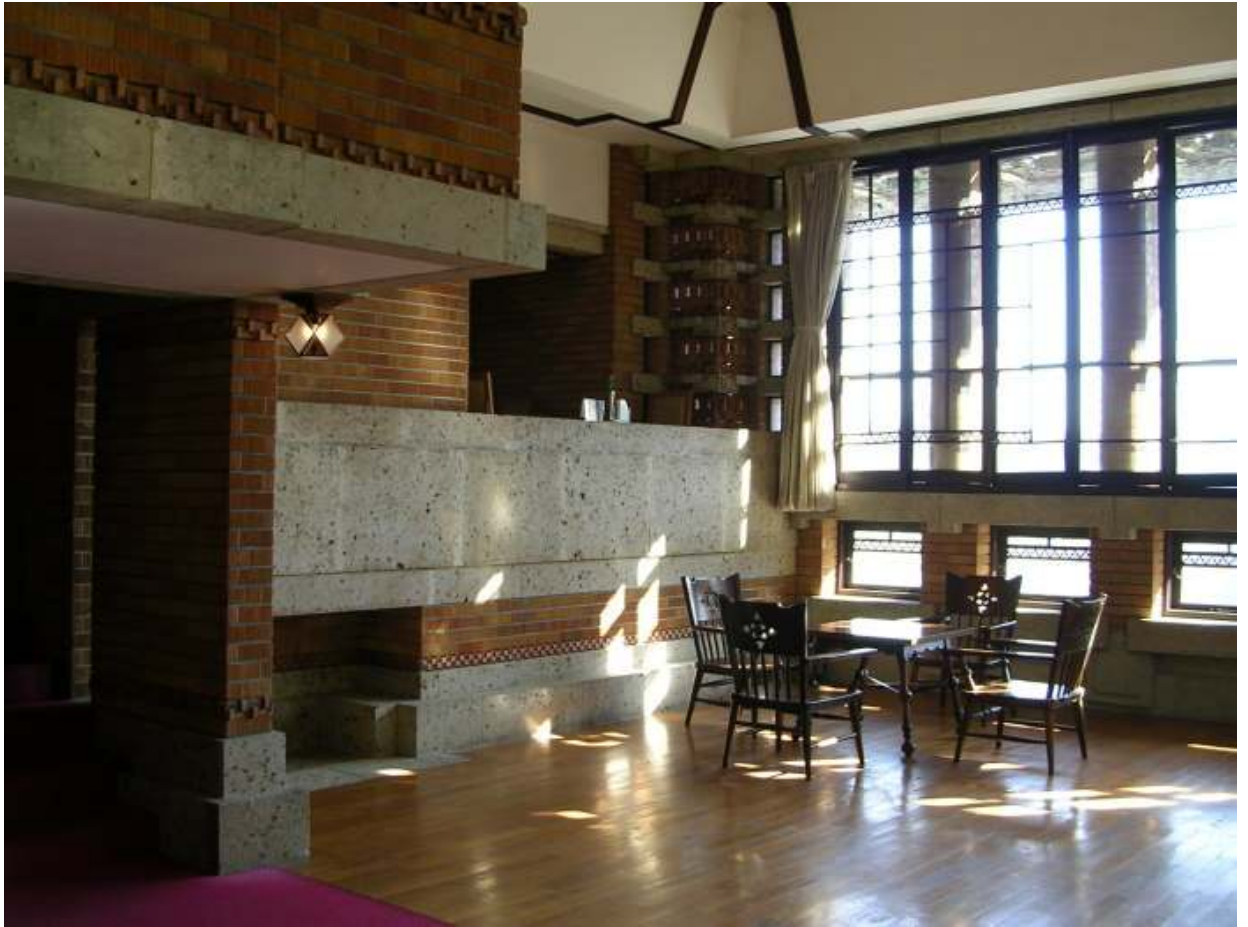
明治村の帝国ホテル 北ラウンジ南西面

写真で見て判るように、壁面上段のガラス面の向こうに柱が透けて見えます。すなわち木製のサッシに嵌め込まれたガラスの壁面が構造体の柱の内側にセットされているのです。現代のカーテンウォールは、壁面を構造体の外側にセットするのが一般的ですが内、外の違いはあっても考え方は同じです。ことに帝国ホテル全体では壁構造の制約から、比較的開口部を抑えたデザインが採られているだけにこのラウンジのガラス面処理は際立っています。営業中は部分的にカーテンに隠れていた為、この壁面の真実に気付いた人は少なかったと思われます。実際明石教授も取り壊し時にこのことを発見したと書いておられます。

今ひとつこのラウンジの写真で他とは違った所があることに気がつきませんか。写真中央の大谷石の壁面が、全く装飾されずに無垢で仕上げられていることです。最初にここを訪れた時、この空間が他とは違う雰囲気なたたえていると感じたものですが、その理由の一つがこの無垢の大谷石であることに気付くのは何回目の訪問だったのでしょうか。この設計意図は色々推測できますが、真実はライトに聞いて見なければ判りません。帝国ホテルを装飾過剰だと言う人もありますが、ライトはいたずらに装飾に走るのではなくその空間に最も相応しいと思う処理をしていることがこのことから判ります。

さらにこのラウンジには技術的にも新しい試みがなされていたと明石教授は「旧帝国ホテルの実証的研究」で述べておられます。まだ鉄筋コンクリートの建築技術がようやく緒についたばかりのこの時期に、今日のカーテンウォール工法の考え方がすでに取り入れられていたのです。
